皆さん こんにちは。文化財課の児玉です。今回は、文化財の保存修理について述べたいと思います。私が最近関わった文化財の保存修理の事例としては、浪岡城を築城し居城とした浪岡北畠氏の一族の墓だと言われている「伝北畠氏墓所」の五輪塔が挙げられます。

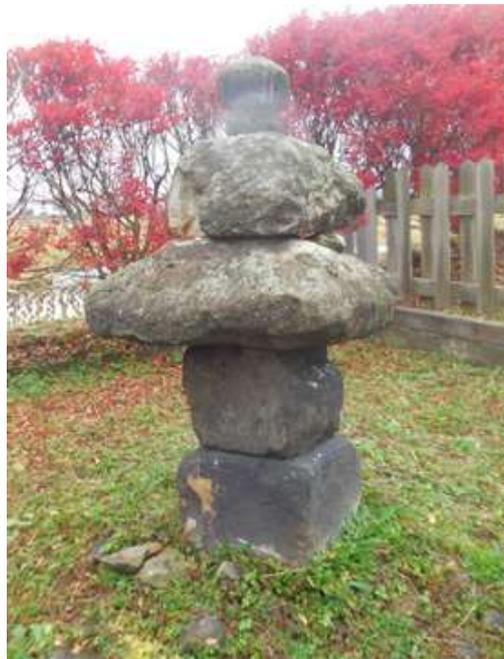
さて、この五輪塔ですが、建立から数百年経過しており、数年前に現地で確認した時には、大きな亀裂が入っていたり、剥落したり、石材の表面がボロボロになっているものもありました。このまま、放置しておく、さらに被害が拡大し、文化財としての価値を損ねるとともに将来への継承が危惧されることから、当然のごとく保存修理が必要になります。

修前の五輪塔

今回の五輪塔の修理にあたっては、文化財としての価値を損ねないように、詳しく調査を行い、確実な修理方針を検討した上で、慎重に行う必要があります。調査の結果、亀裂や剥落の原因としては、この五輪塔の石材そのものの吸水性が高く、冬から春にかけて、石材にしみ込んだ水分が凍結と融解を繰り返して、破損したのではないかと考えました。

そこで、修理の方法としては、石材のクリーニング、強化処理、接合及び擬岩処理、撥水処理を実施することとしました。順を追って説明すると、「クリーニング」では、石材に繁茂するカビ、苔・地衣類等の微生物、汚れを除去し、それらによる有害な劣化を防止するための措置。「強化処理」では、石材の劣化を止め、これから先の劣化を防ぐための強化剤の塗布。「接合及び擬岩処理」では、亀裂に修復剤を注入するとともに割れた部分を接合する作業を実施し、修復剤等が見える人工的な部分を、自然な石材に見えるように処理を行いました。最後に石材の冬期における凍結破砕防止を目的に、水の浸透を防止する「撥水処理」を実施し完了です。

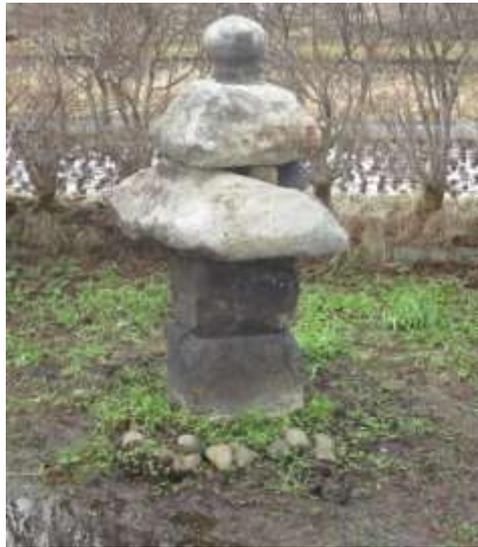
修後の五輪塔
